OGGETTO: Trasmissione relazione aggiornata a dicembre.

MESSA IN SICUREZZA OPERATIVA

**MONITORAGGIO
2010 – 2018**

Aggiornamento a dicembre 2018

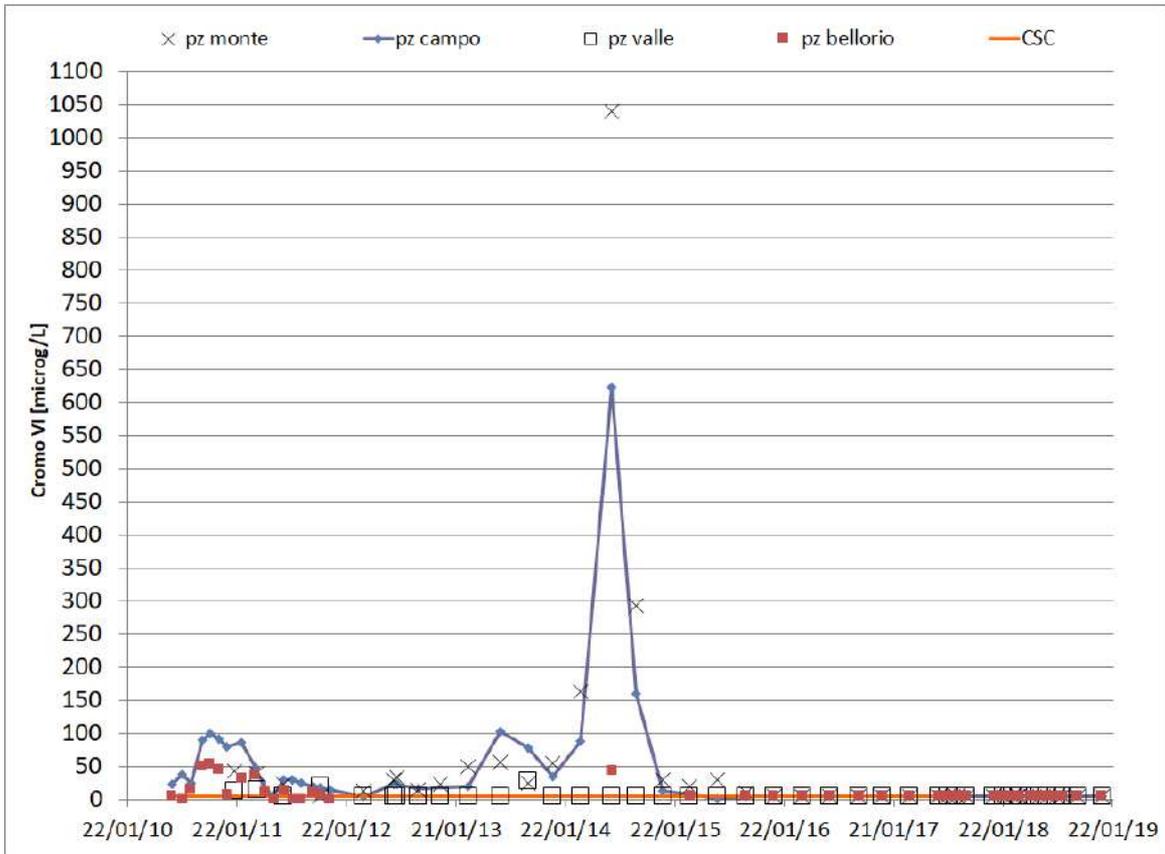
Nel seguito sono riportati i grafici delle concentrazioni di cromo nei pozzi monitorati in cui si nota che negli ultimi 2 anni si è registrato un assestamento su valori conformi ai limiti (per poter costruire i grafici, i valori inferiori al limite sono stati posti uguali al limite).

Figura 1 – Cromo VI in µg/L in tutto il periodo

Il PzV, piezometro di controllo posto a valle del Pozzo Campo rispetto alla direzione della falda, ha mostrato valori inferiori rispetto a quanto accertato nel PzM e nel Pozzo Campo: ciò ha indicato che la contaminazione non è stata trasportata verso valle, ma è stata intercettata dal sistema di pompaggio anche nel periodo in cui si è registrato un aumento della concentrazione.

Successivamente all'interruzione del pompaggio (aprile 2015) non sono state evidenziate situazioni anomale e le concentrazioni sono risultate entro i limiti di legge.

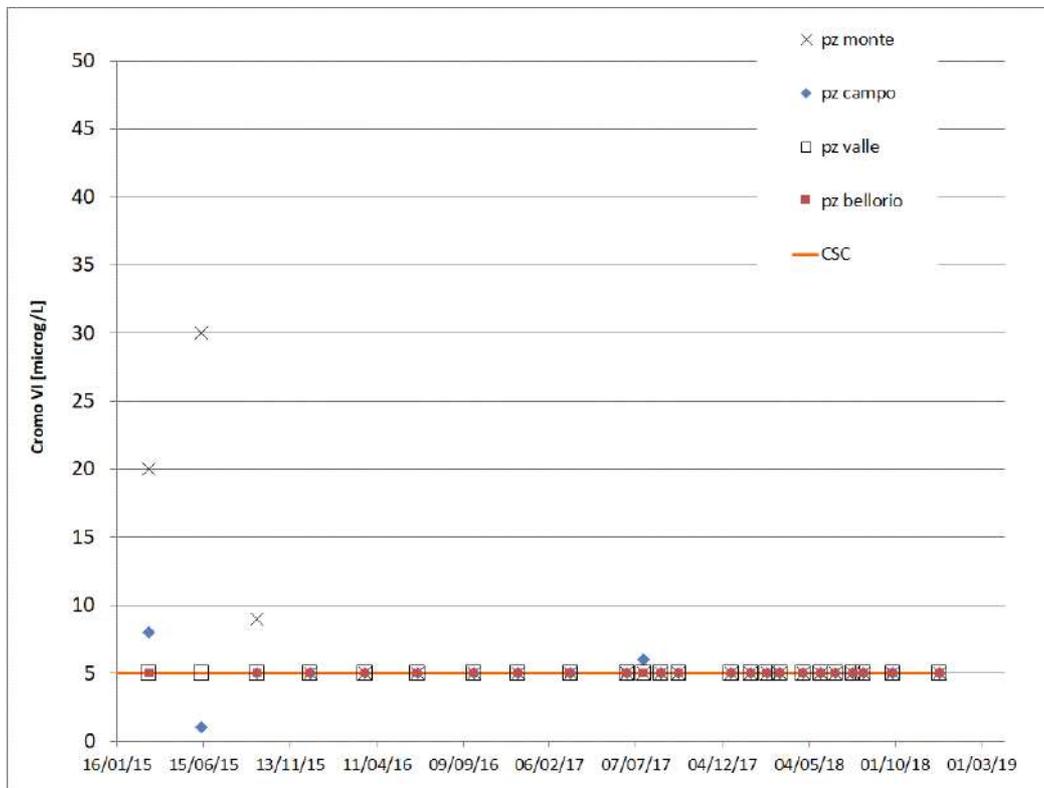
Figura 2 – Cromo VI in µg/L - anni 2015-dicembre 2018

Negli ultimi anni, a seguito di valori elevati di cromo registrati nell'attività posta a monte (ora FDF Srl), è stato riscontrato un aumento delle concentrazioni anche con valori superiori ai limiti nei piezometri di NLMK denominati Pz1 e Pz2, in quanto essi sono posti idrologicamente a valle della sorgente: il deflusso naturale della falda è compatibile con il raggiungimento della contaminazione nei piezometri di NLMK.

I Pz1 e Pz2, ogni anno mostrano un aumento dei valori nei mesi estivi (da luglio a settembre) ed una successiva diminuzione progressiva in autunno.

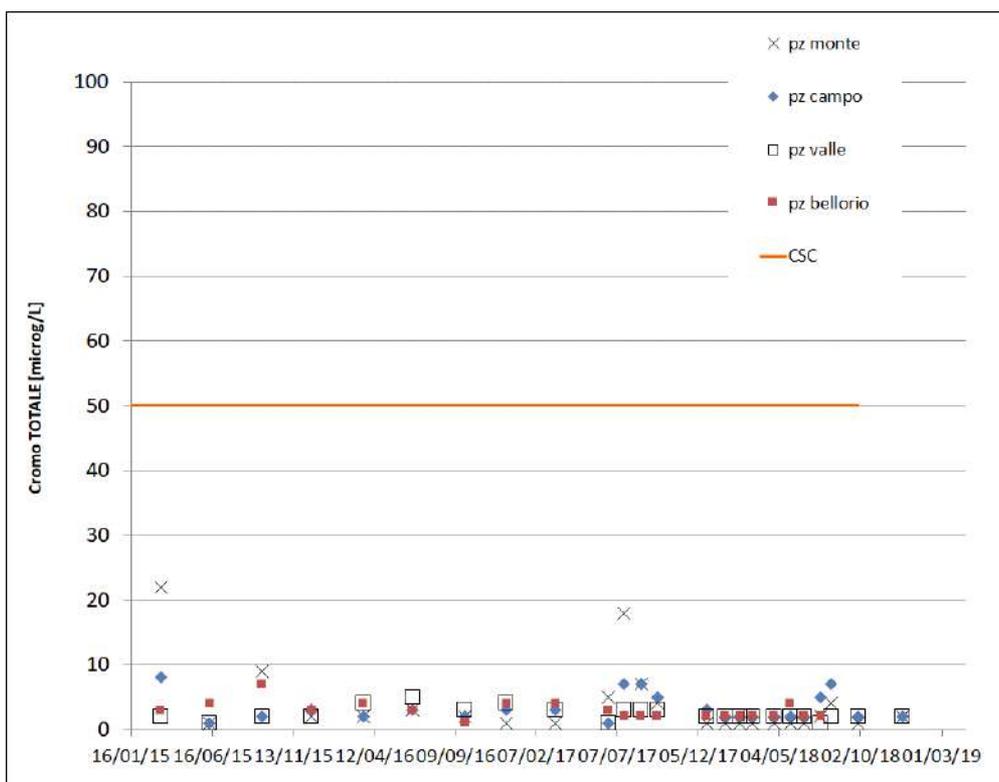
Figura 3 – Cromo totale in $\mu\text{g/L}$ nel periodo 2015-dicembre 2018

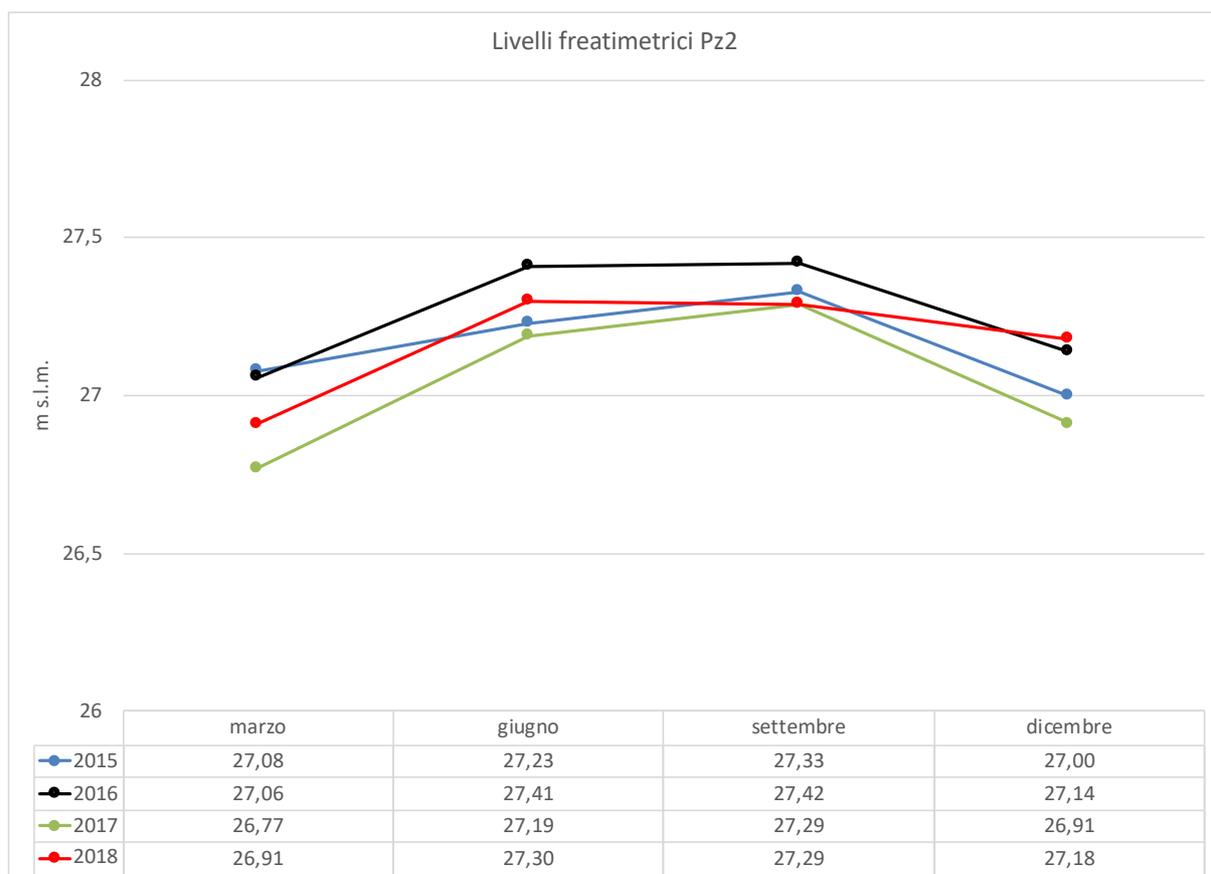
**Figura 4 – Quote rilevate nel Pz2
raggruppate per anno (dal 2015 al 2018)**

Anche nel 2018 si è verificato tale fenomeno, che sembra essere collegato all'aumento dei livelli di falda proprio nel periodo estivo, come si può notare nel capitolo 4 (in particolare la Figura 4).

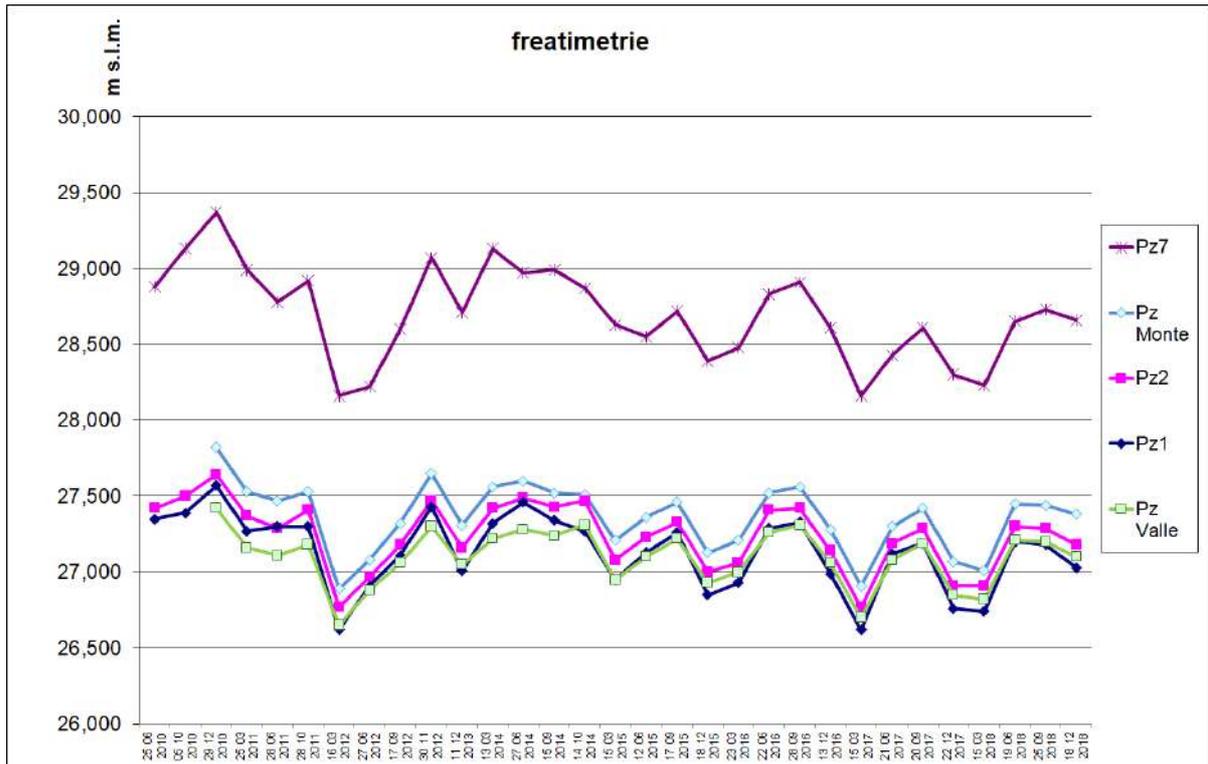
Figura 5 - Quote rilevate nei piezometri superficiali in m s.l.m.

- i valori minimi si sono registrati nei mesi invernali, mentre quelli massimi in quelli tardo estivi, ad evidenziare la netta influenza dovuta agli apporti dell'irrigazione;
- le escursioni stagionali risultano più marcate nei piezometri idrogeologicamente più a monte, rispetto a quelli più a valle e ciò in accordo con la tendenza regionale e in dipendenza dei meccanismi idrogeologici di ricarica e scarica dell'acquifero superficiale;
- le ultime misurazioni svolte confermano l'andamento stagionale ed un progressivo abbassamento della falda, come evidente nei grafici seguenti (Figura 5 e Figura 6).

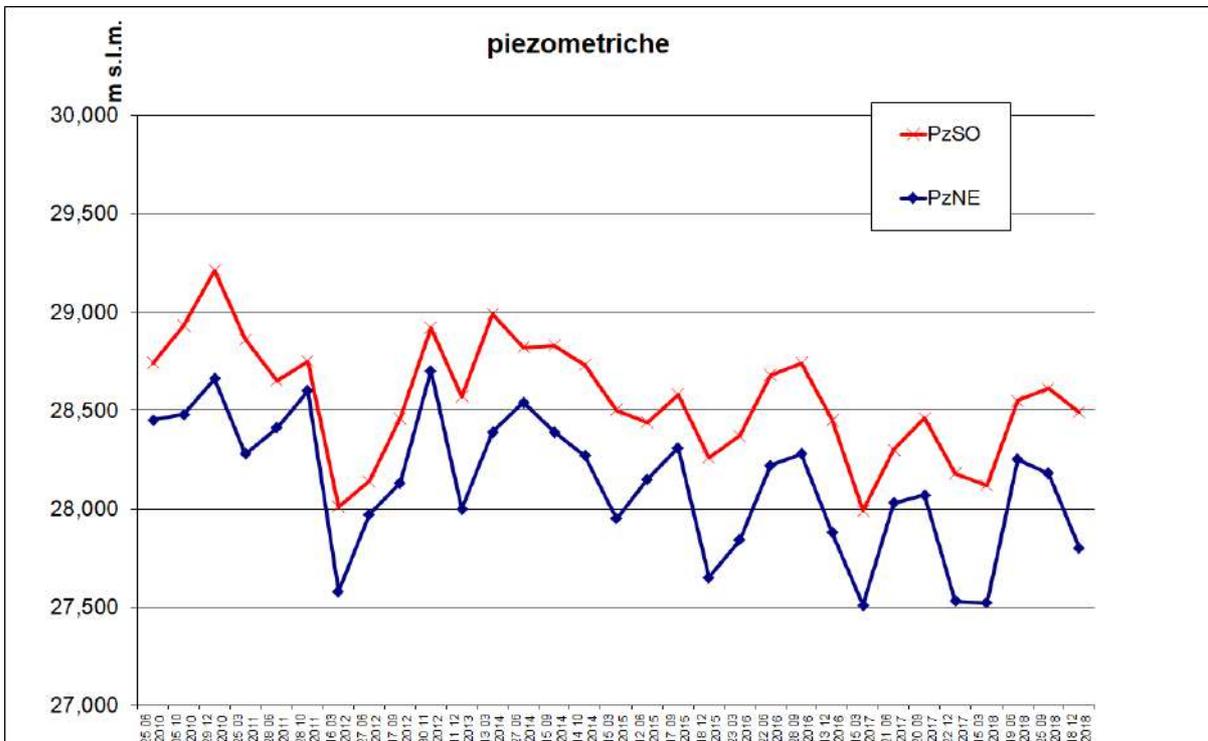
Figura 6 - Quote rilevate nei piezometri profondi in m s.l.m.

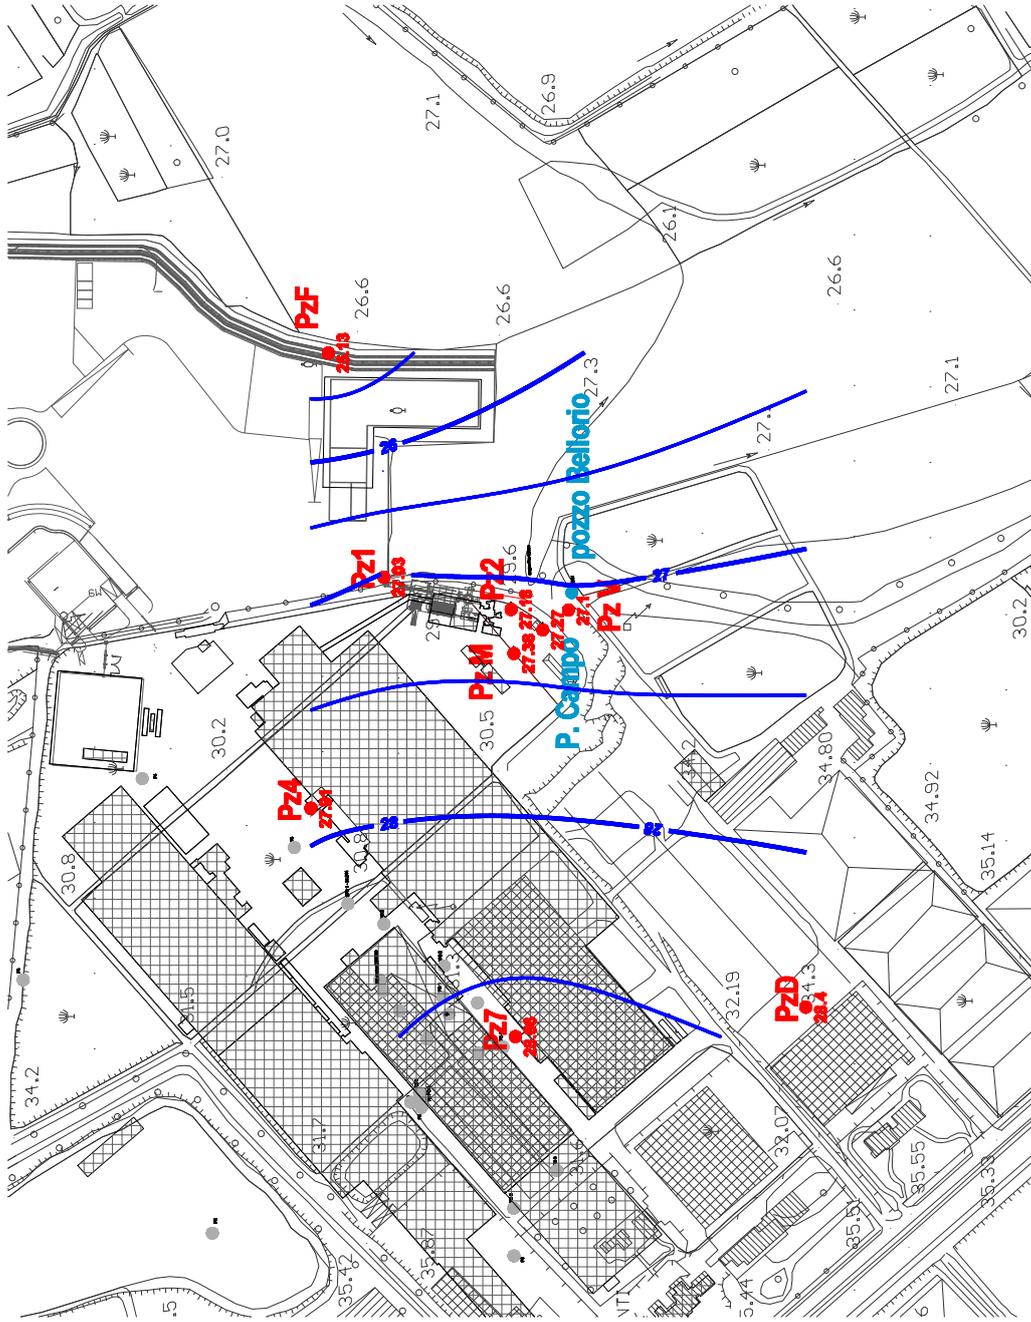
ISOFREATICHE scala 1:5.000

rilievi del 18 12 2018

Le elaborazioni freaticometriche eseguite sui dati delle diverse campagne di misura evidenziano una sostanziale costanza delle direzioni di deflusso della falda, pressochè da O.N.O. verso E.S.E. (si vedano carte isofreatiche e isopiezometriche delle varie campagne di misurazione).

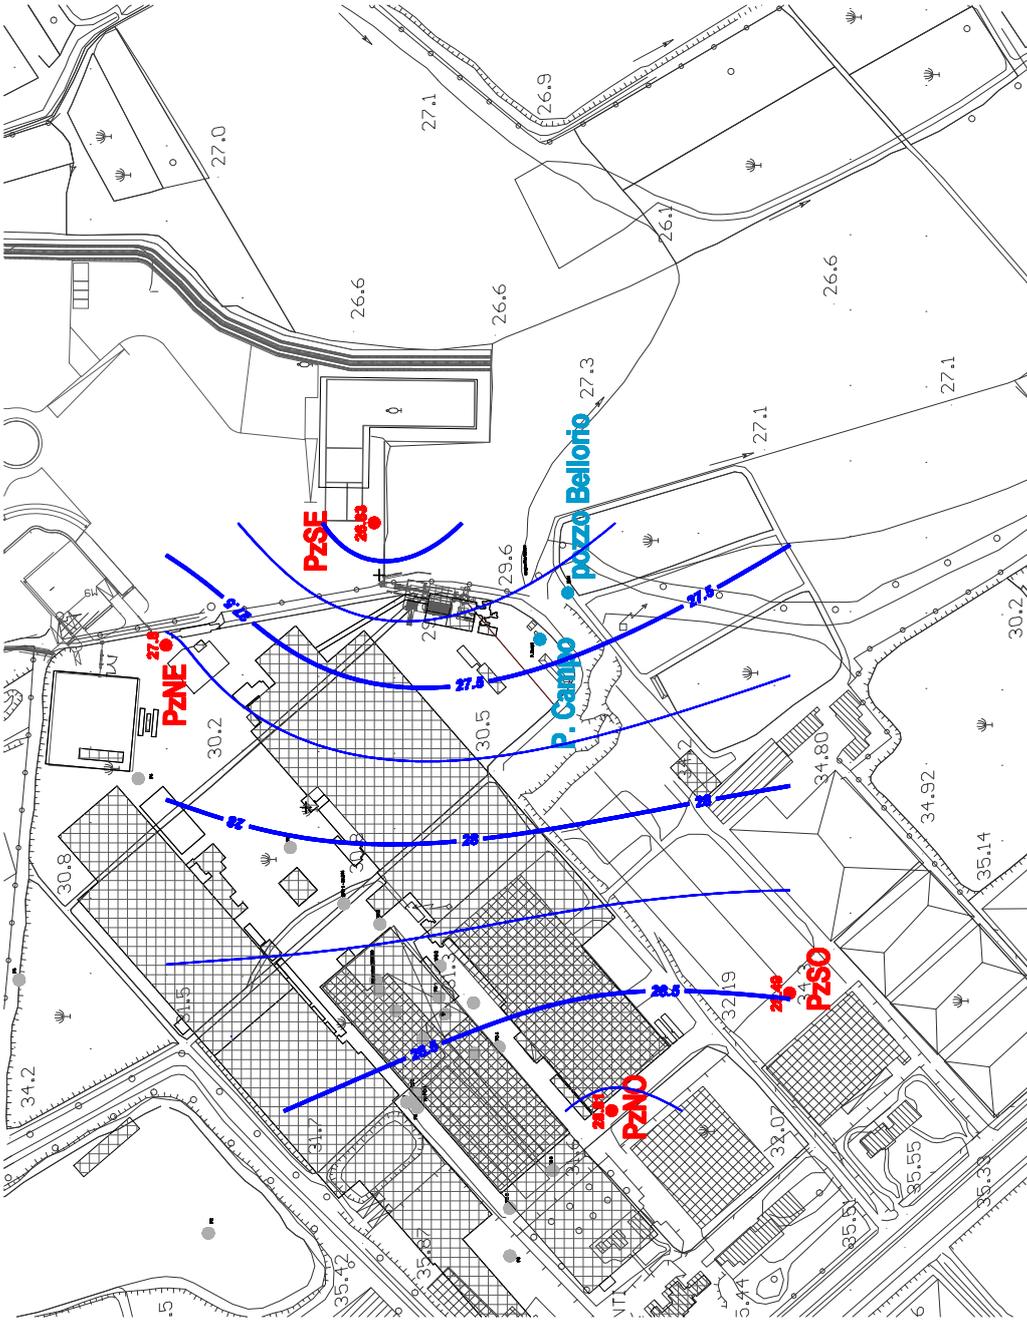
ISOPIEZE scala 1:5.000

rilievi del 18 12 2018
